**CLIC耐震実験 実験結果報告書
(改定版)**

実施日： 平成18年7月26日

実施場所： 独立行政法人 都市再生機構
都市住宅技術研究所
(東京都八王子市)

リエゾンインターナショナル株式会社
(作成：平成18年7月29日)
(改定：平成18年8月2日)

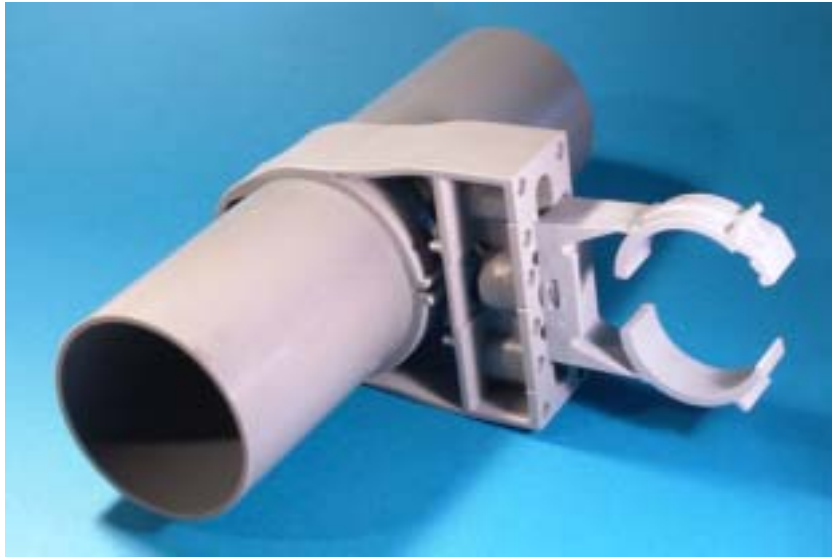
大口径クリック80と小口径28の組立状態
大口径クリック80側に80Aのパイプを固定

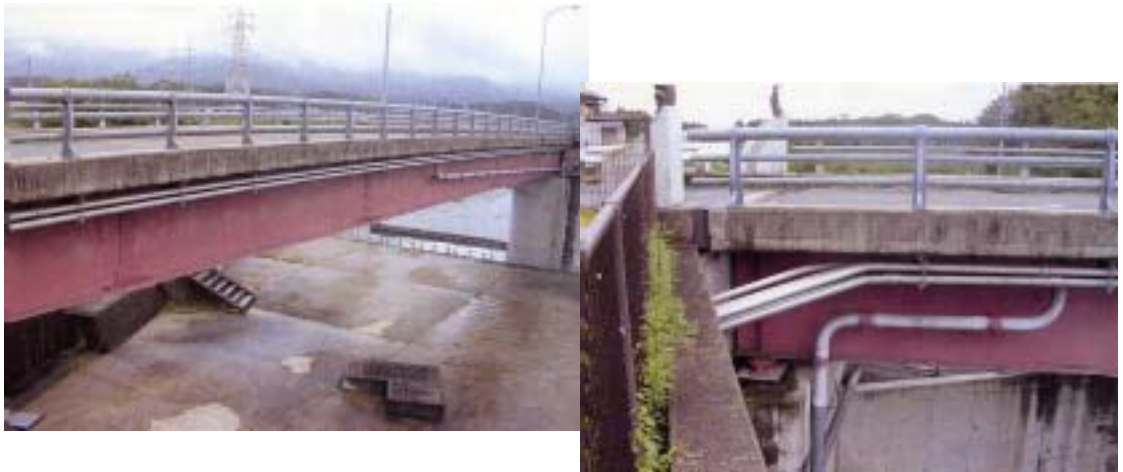
橋梁等の下部に、写真のような状況で既設の配管が存在している。

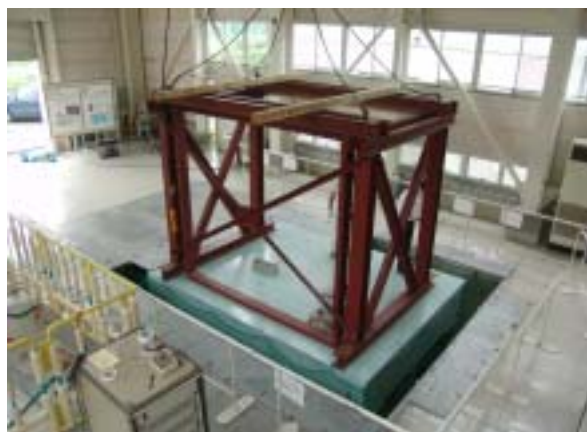
振動台上のフレーム

鉄骨フレーム上部に、Cチャンネルで作成した梁を渡し、フレームにしっかりと固定する。
その梁に、被実験物を取り付ける構造。

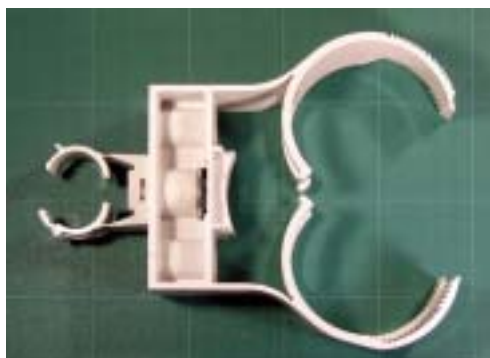
組上がり状態

組み立て後、ネジ摺合部にネジ緩み止め処置として、ネジロックを塗布

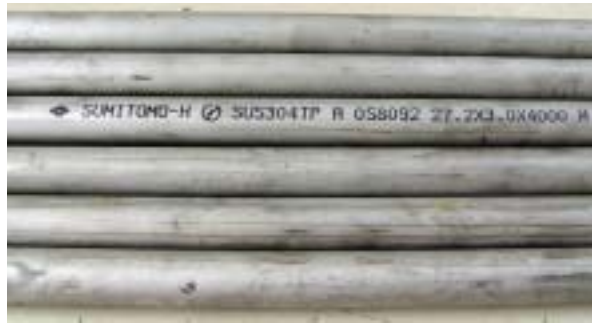
ステンレス電線管 1100mm 長と 3100mm 長を、継手にて接続、全長 4200mm
総重量 1本当たり 7.15kg 3本 同一仕様にて準備

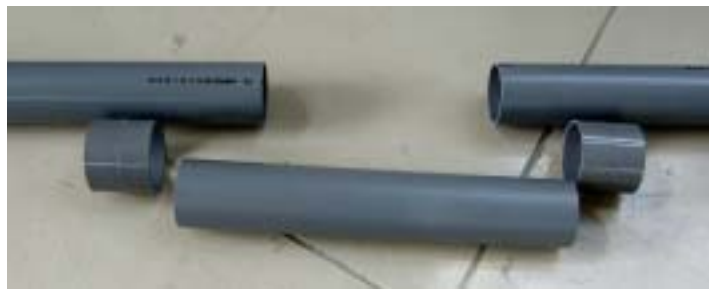
塩化ビニール製 VU 管 75 (外径 85mm)
2000mm 長 2本 1000mm 長 1本 計 3本を標準の継手 2個で接続し、
全長 5000mm とし、既設配管として使用

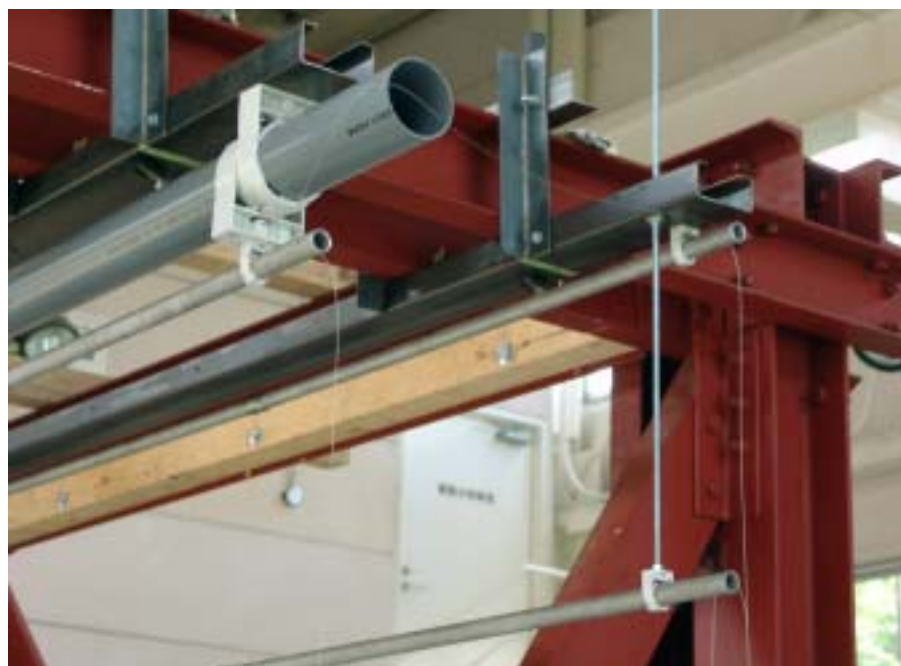
各管末端に見える糸状の物は、破損時落下、飛散防止のワイヤー

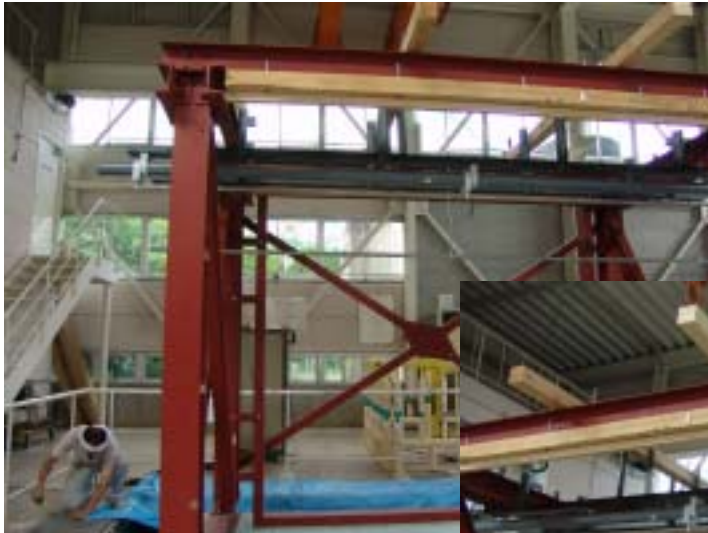
フレームへの「梁1、梁2」の取付状態

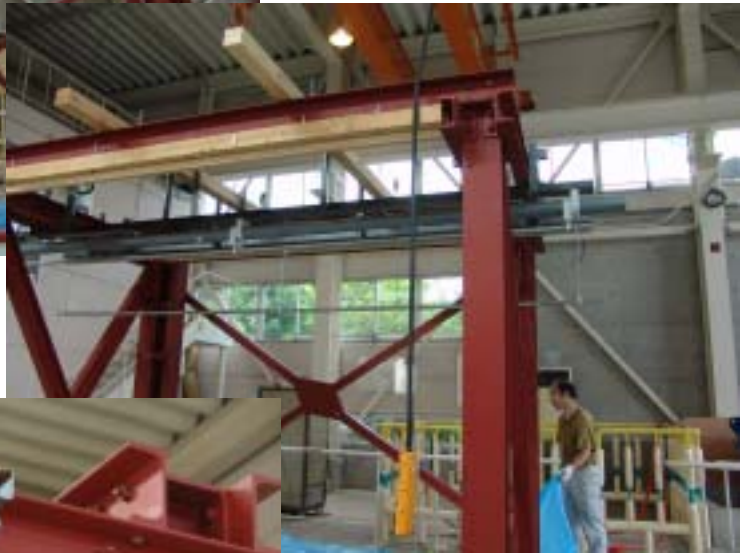
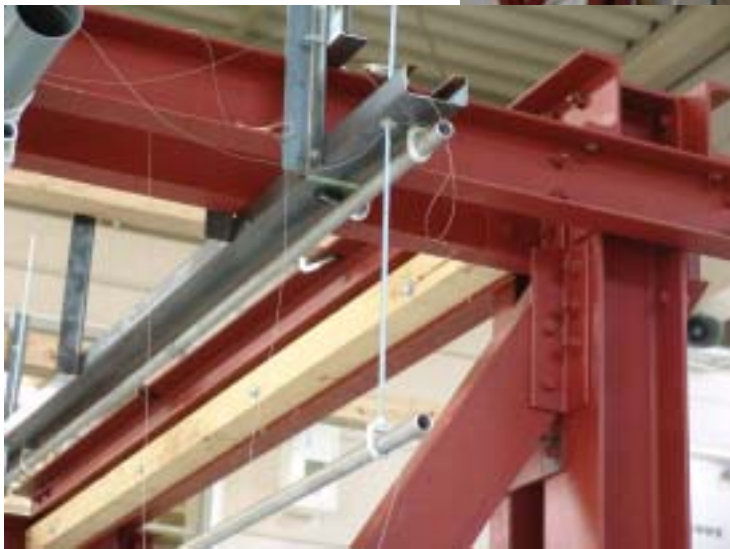
取り下げボルトの長さは、取付面からパイプ中心まで 500mm

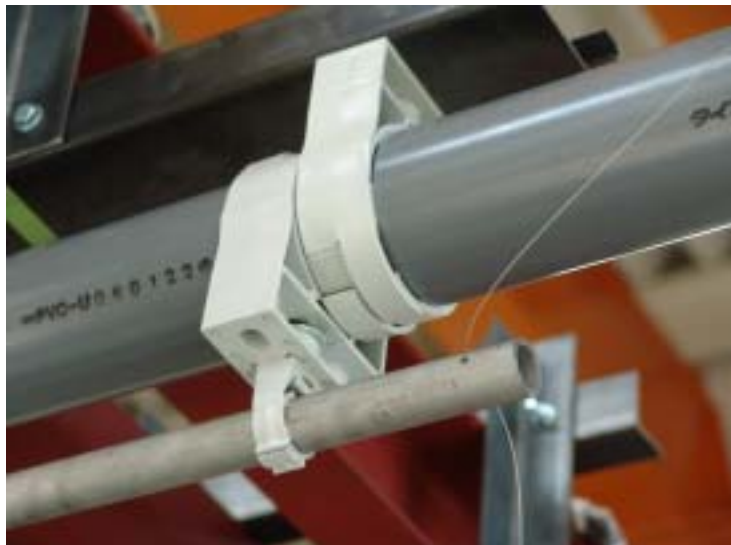
既設配管に、新規電線管を追加敷設した状態
太い配管が既設配管 VU 管 75、下の細い配管が電線管呼び径 20(外径 27.2mm)重量 7.1kg

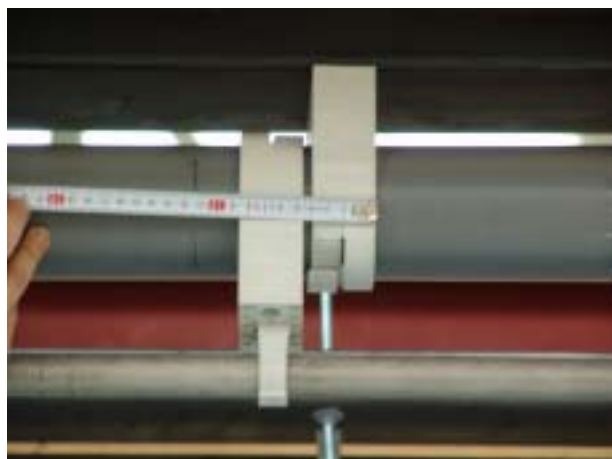
既設配管、増設電線管の
中央部の状態

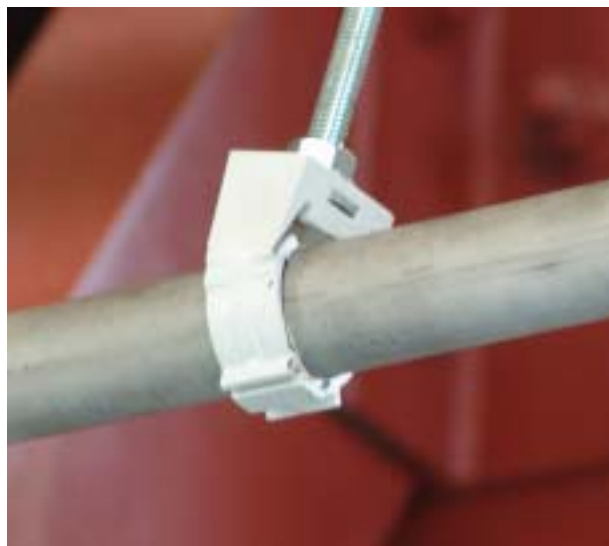
CLIC-28 の変形

CLIC-28 は吊り上げボルトの曲がりに伴い、ヒンジ部が変形を示したが、破損、はずれは生じなかった。

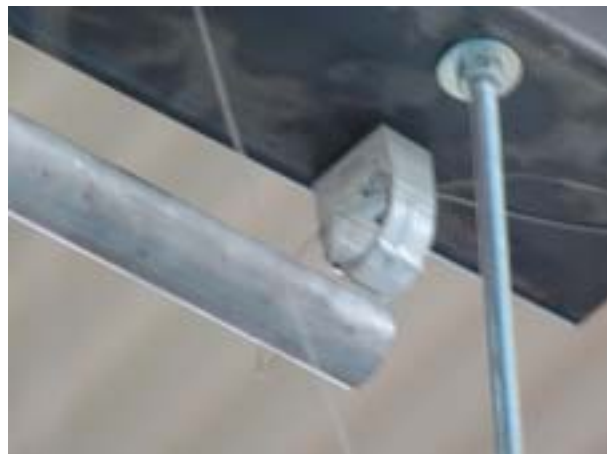
電線管が CLIC から外れた状態

結果は、前回の加震と、ほぼ同様の結果に終わったが、ずれが前回以上に多く見られた物もあり、直付け CLIC により支持固定された電線管は、西方向に加震中、大きくずれ東側の CLIC から外れ、その後、2個の CLIC だけにより支持されていたが、それ以上、外れたり、破損することはなかった。

加震後、チェックしたが、CLIC が破損、外れたのではなく、電線管がずれて、外れたことが確認された。

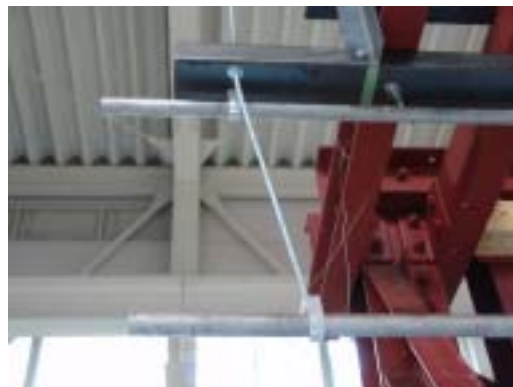
西端 状態

又、前回同様、吊り下げボルトは、梁取付側の根本から塑性変形により曲がった。今回は、西側、東側両側が、それぞれ中央方向に曲がる状態を示した。

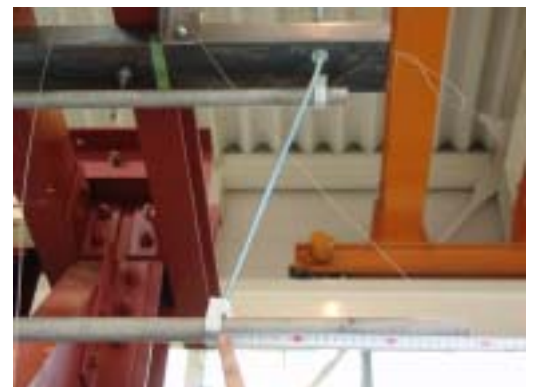
東端 状態
